## Es gibt keine mangelfreien Häuser – es gibt nur Häuser die nicht ausreichend untersucht wurden

Bei dem Schadensobjekt handelt es sich um eine Einfamilien - Doppelhaushälfte mit ca. 187 qm Wohnfläche.

Im Mai dieses Jahres kam es in Abwesenheit der Nutzer zu einem Brandgeschehen im Heizungsraum des Dachgeschosses.

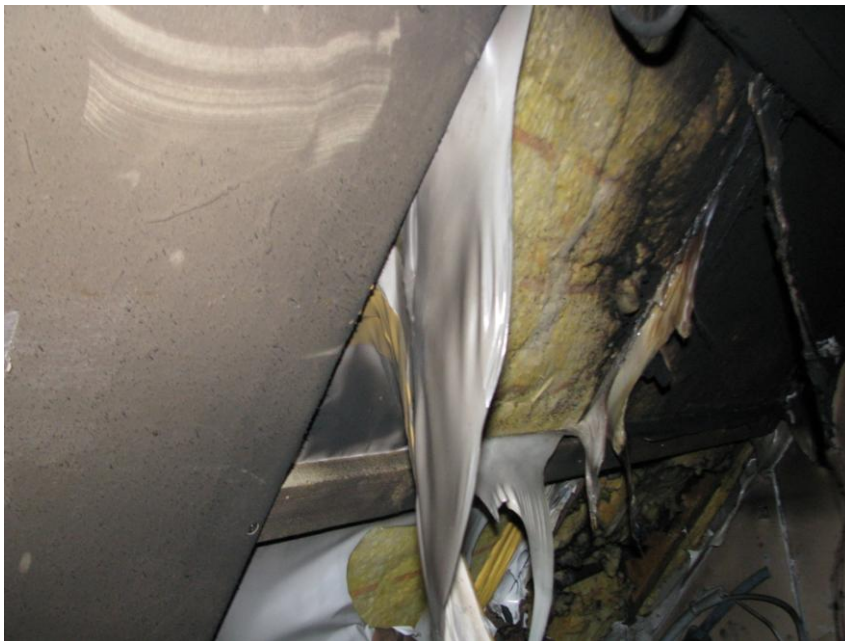
Bild –Nr.: IMG 4150

**Bild** Vom Brand geschädigte Dachschräge im Heizungsraum des Dachgeschosses. Zu erkennen ist die Rußbildung,  
**1** sowie das Abtropfen der Dampfbremse durch die erhöhte Wärmeeinwirkung während des Brandgeschehens.

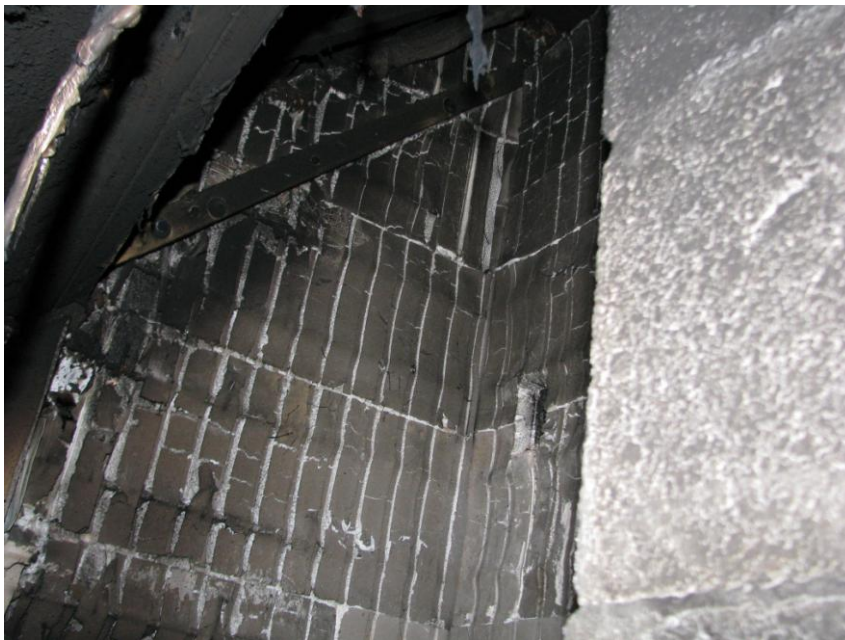
IMG – Nr. 4153

Der Abbrand der Polystyrolebene führt nicht nur zu einer starken Rußbildung, sondern erlaubt ein Abfließen des Schadwassers bis ins Untergeschoss.

**Bild 2** Mit Flammen und Wärme beaufschlagte Polystyrol-Schalelemente.

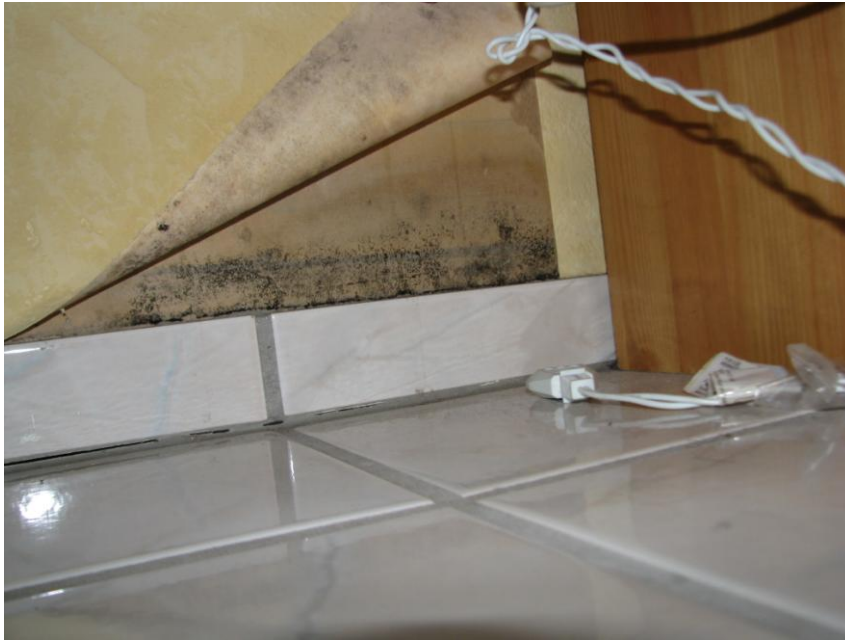
IMG - 4281

Auch in den Anschlussbereichen der aufgehenden Wandabschnitte war unterhalb der Vinyltapete ein ausgeprägter Schimmelpilz erkennbar.

**Bild 3** Schimmelpilzrasen unter der Vinyltapete im Untergeschoss – wobei auf der Tapete keine Schäden festgestellt werden konnten.

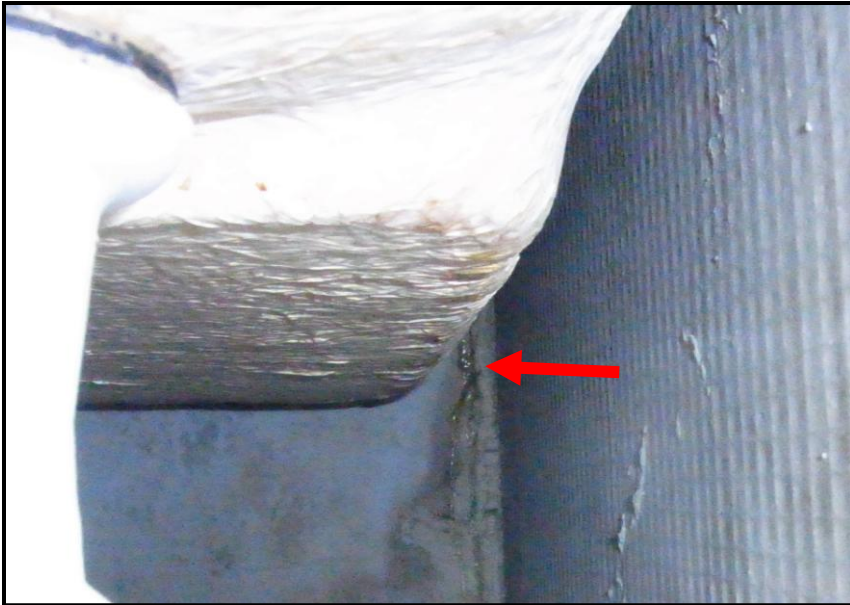
RIMG 0019

Dabei viel zum einen ein ausgeprägter Flankenabriss der elastischen Verfungung an der Duschtasse auf. Bei einer Duschsimulation wurde ein Rinnsal unterhalb der Duschtasse erkennbar. Es konnte nachgewiesen werden, dass bei jedem Duschvorgang (Vierköpfige Familie) eine unbestimmte Menge an Duschwasser in die Bodenkonstruktion einlief.

**Bild 4** Sichtbares Rinnsal an der Trennwand zur Waschküche unterhalb der Duschtasse bei einer Duschsimulation.

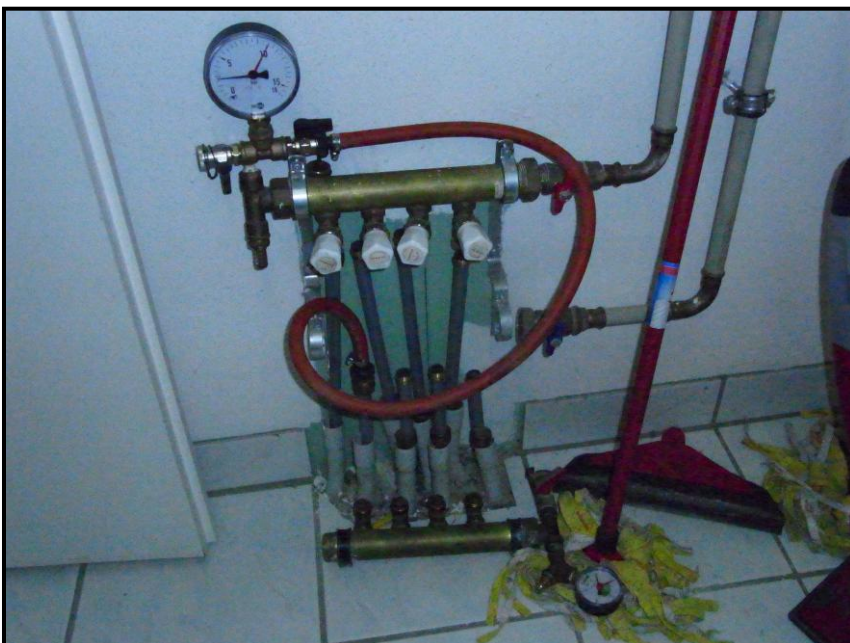
RIMG 0005

Da die Nutzer von einer wiederkehrenden Füllung der Heizungsanlage sprachen, wurde die vorhandene Fußbodenheizung des Untergeschosses abgedrückt. Hierbei stellte sich, bei einem Prüfdruck von 10 bar ein Druckverlust von 3 bar innerhalb von 10 Minuten ein. Aus diesem Grund musste zu den schon bekannten Ursachen auch von einer Leckage in der Fußbodenheizung ausgegangen werden.

**Bild 5** Kontinuierlicher Druckabfall in einer Heizschleife der Fußbodenheizung im Untergeschoss.

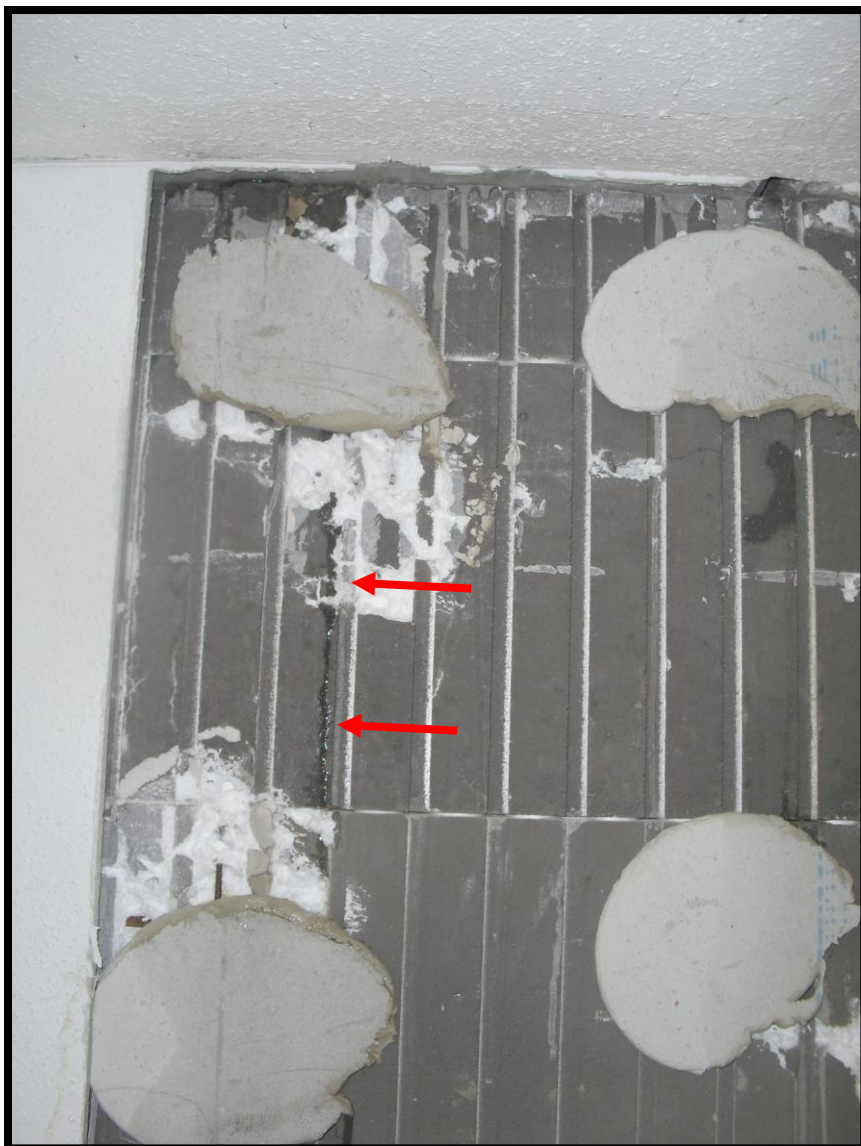
Kemmerling 45.IPG

Da dem untersuchenden Sachverständigen die verwandten „Legosteine“ aus anderen Sanierungsobjekten bekannt waren wurden auch Untersuchungen an den Kelleraußenwänden durchgeführt um das Eindringen von Sicker- oder Hangwasser ausschließen zu können. Bei den Untersuchungen verschiedener Wandabschnitte war auffällig, dass auch durch die Kelleraußenwände Feuchtigkeit unkontrolliert in das Untergeschoss eindrang. Dies nicht nur wie sonst üblich an den Wandsohlenanschlüssen, sondern insbesondere bei den Metallverstrebungen der Polystyrolschalenelemente.

**Bild 6** Rinnsal während eines simulierten Niederschlages an der Innenschale des Kelleraußenmauerwerkes, wobei die Gipskartonplatte im Vorfeld entfernt wurde.

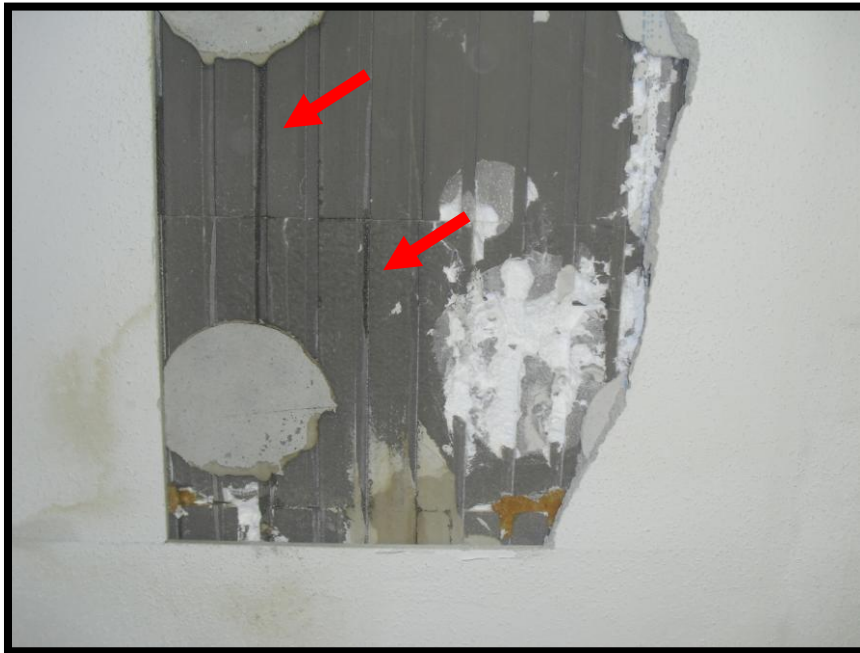
Kemmerling 55.IPG

**Bild 7** Wasserlaufspuren auf der Polystyroloberfläche sowie Feuchtigkeitsschäden auf der Gipskartonplatte auf der Kelleraußenwand des Untergeschosses nach der Niederschlagssimulation.

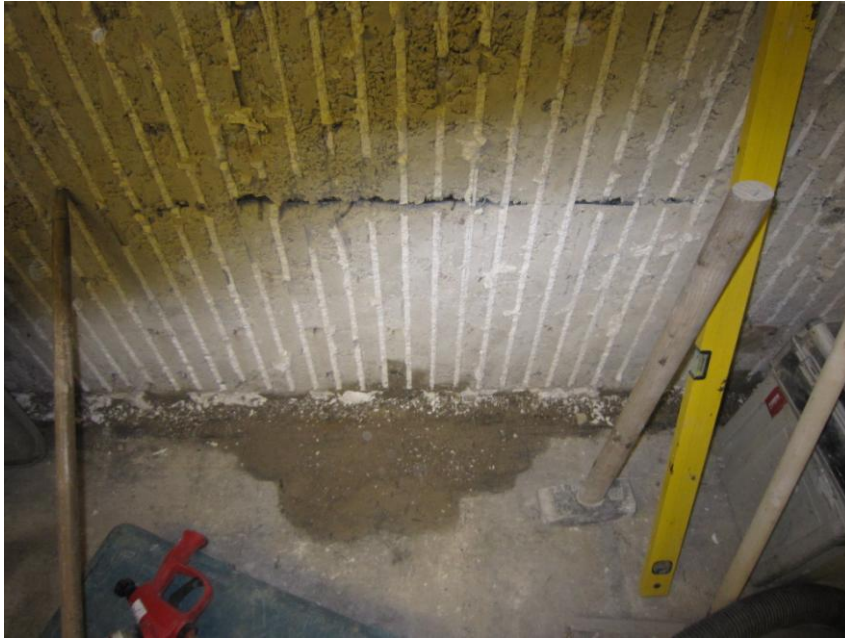
Kemmerling 297.IPG

**Bild 8** Auch im Wandsohlenbereich mussten Undichtigkeiten festgestellt werden.

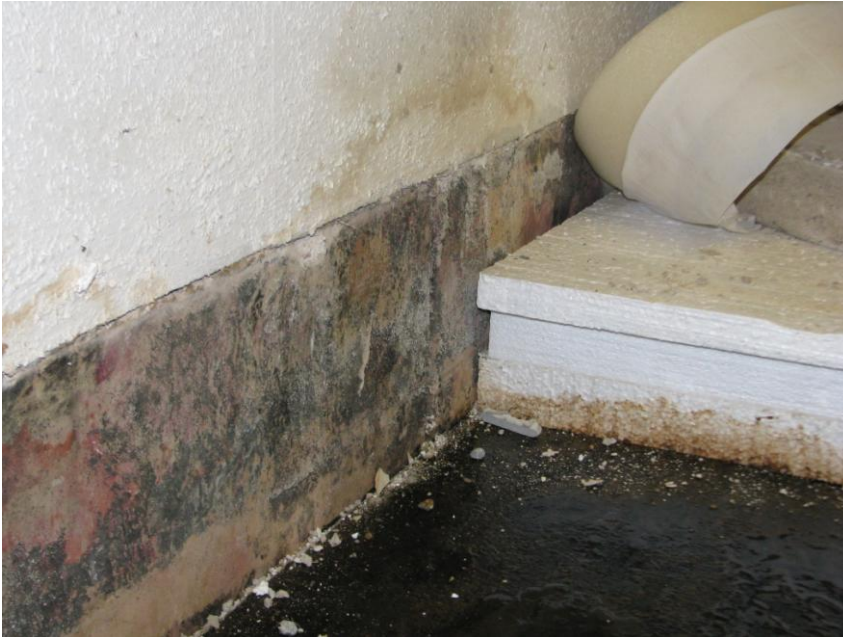
IMG 4964

Anschließend erfolgte der Ausbau der Bodenkonstruktion. Dabei wurde ein extremer ausgeprägter Befall mit Stellenweise durchgehendem Schimmelpilzrasen sichtbar. Hier waren insbesondere die Polystyrolplatten und die Gipskartonplatten betroffen. Auch wurde erkennbar, dass die von der Versicherung zwischenzeitlich angeordnete Unterdrucktrocknung nicht den gewünschten Erfolg brachte, da nachwievor Wasser in der Bodenkonstruktion festgestellt werden musste.

**Bild 13** Durchgehender schwärzlicher Schimmelpilzrasen auf der Gipskartonplatte über der ausgebauten Bodenkonstruktion wobei auch auf der Polystyrolplatte schwärzlicher Schimmelpilzbefall sichtbar wurde. Auch ist ein Schimmelpilzbefall auf der Estrichdämmschicht aus Polystyrolplatten zu erkennen. Hier stellte sich der Schimmelpilzbefall schwärzlich bis bräunlich dar.

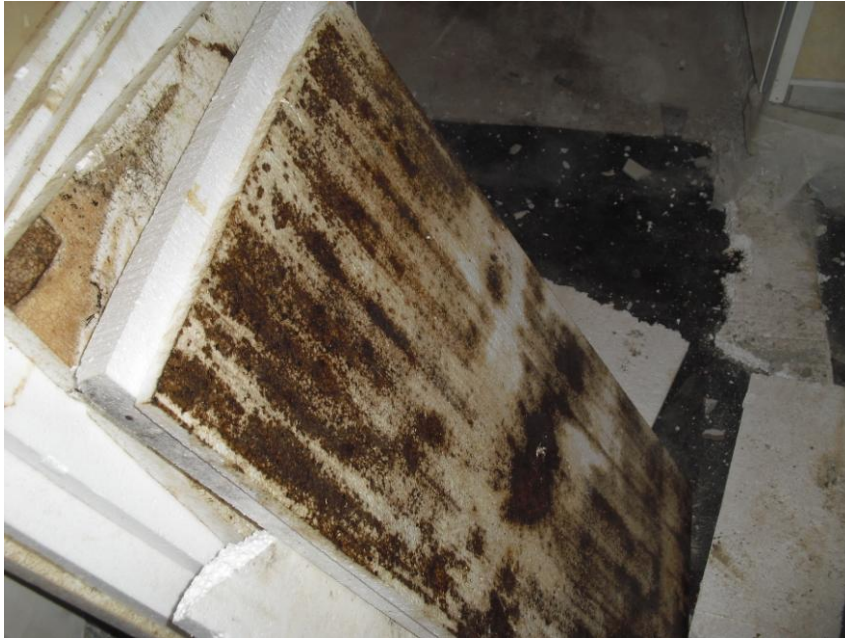
**Bild 14** Schimmelpilzbefall auf der Polystyrolplatte.
