# ThemenFachgerechte **Schimmelschadenbeseitigung**

Vermehrtes Schimmelpilzaufkommen –  
wie saniere ich richtig?

Das neue Merkblatt „fachgerechte  
Schimmelschadenbeseitigung“ des DHBV Nr.: 1-10/S

**Norbert Becker**

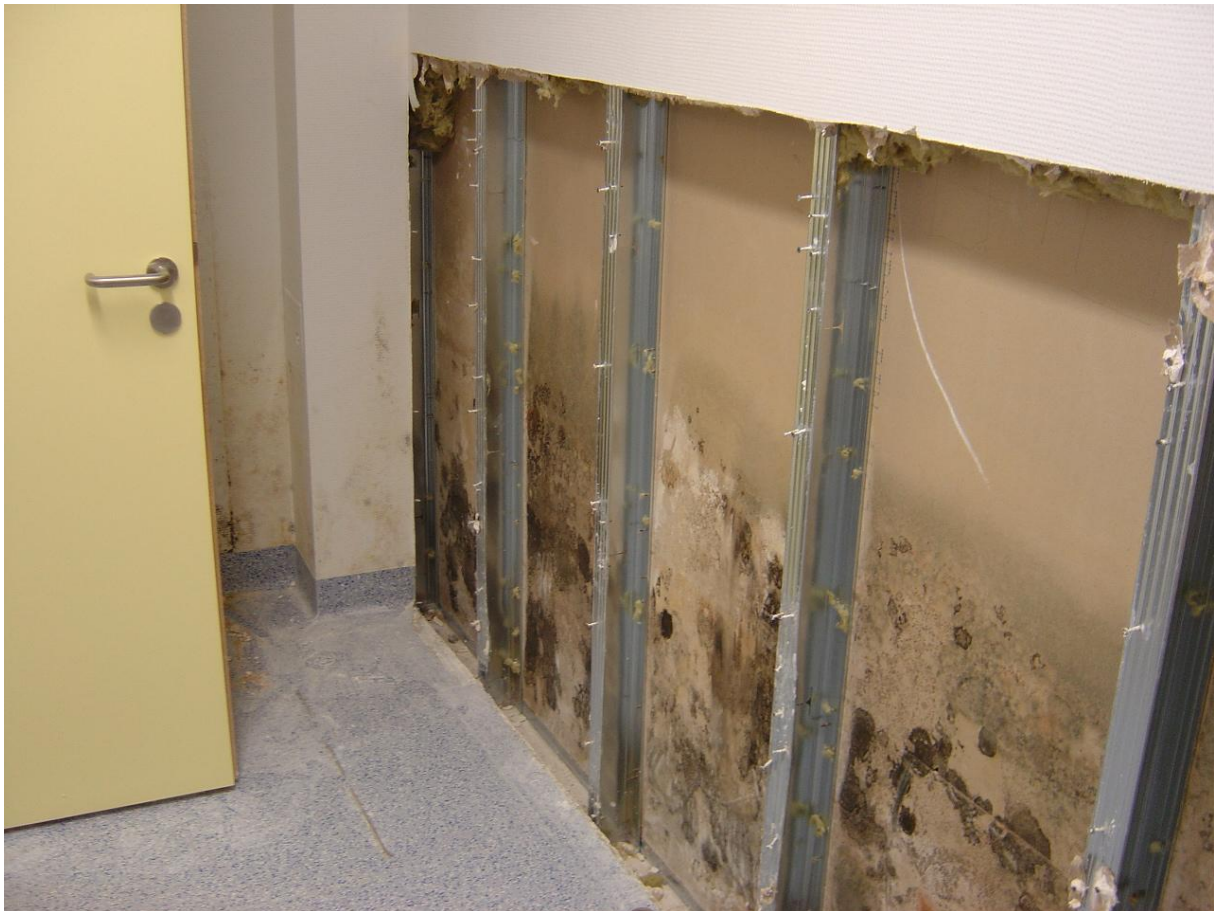
Einseitiger Ausbau einer Trockenbauplatte aus einer Trockenbauwand. Nach einem Wasserschaden ist es zu einem Schimmelpilzbefall gekommen. Hätte man im Vorfeld des Rückbaus die Trockenbauplatte mit Selbstklebefolie versehen, so wären die Arbeiten nach BGI 858 der BG Bau ohne Schutzmaßnahmen möglich.

sieht für den Abriss von befallenen Trockenbauwänden, welche mit einer Selbstklebefolie versehen wurde, keine Schutzmaßnahmen (GK 0) vor.

Es ist hinlänglich bekannt, dass bei den Trockenbauwänden der primäre Schimmelpilzbefall auf den Rückwänden dieser Konstruktion stattfindet. Eine Selbstklebefolie ist aber nur einseitig aufzubringen und dies auch nur auf der sichtbaren Oberfläche.

Bei einer jeweils zu erwartenden schwachen Sporenkonzentration laut Anhang 6 der Handlungsanleitung – hat das die Gefährdungsklasse 0 zur Konsequenz d.h., dass keine besondere Gefährdung zu erwarten ist. Atemschutz, Handschuhe oder dergleichen sind für diese Art des Rückbaues nicht erforderlich.

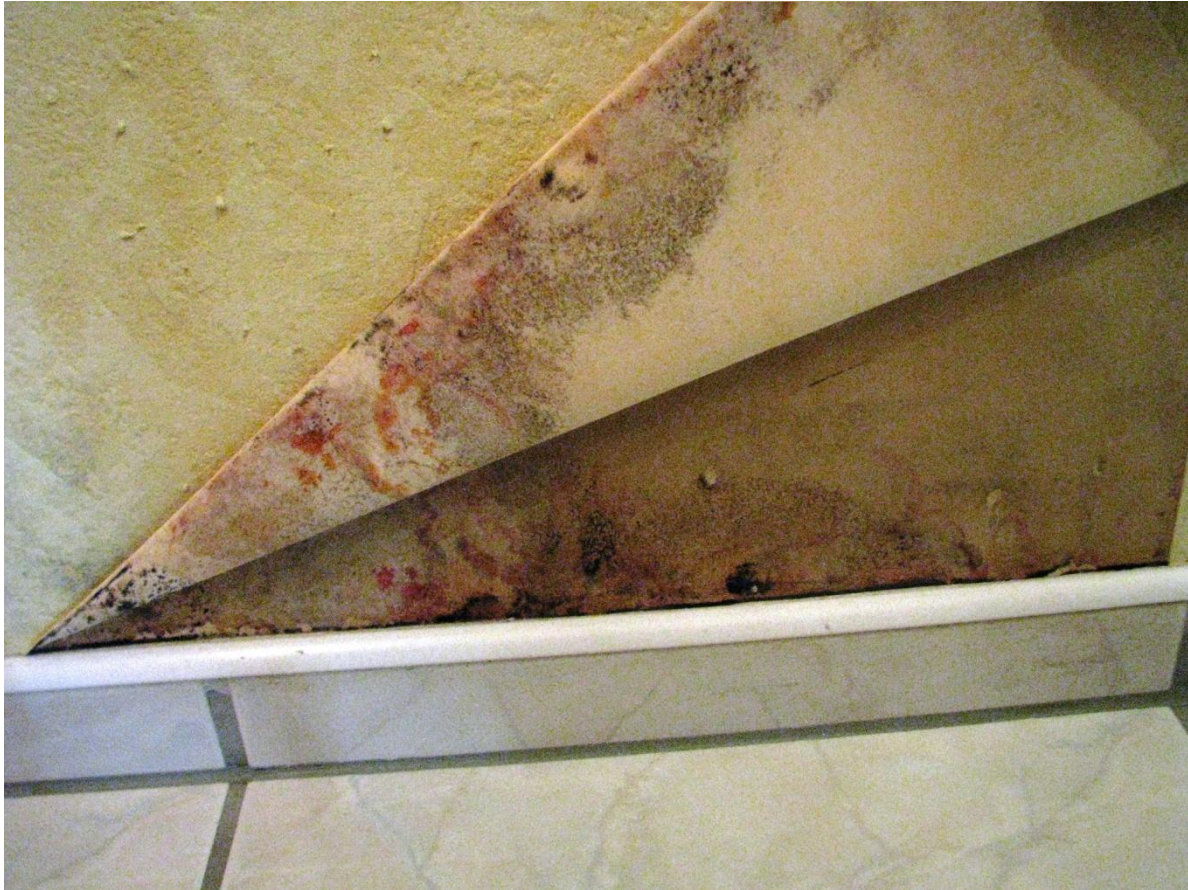
Was erwartet uns unter einer Tapete? Hier wären Schutzmaßnahmen sinnvoll!!!

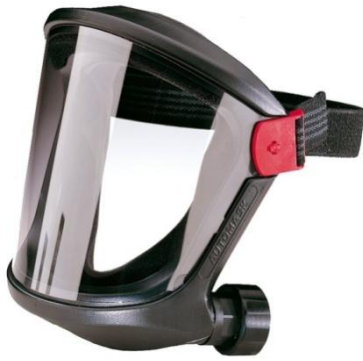
Der Einsatz einer Atemschutzmaske beeinträchtigt den Nutzer erheblich.

Die Einsetzbarkeit und die Belastung des Nutzers reduzieren sich nicht unerheblich. Die BGR 190 – „Benutzung von Atemschutzgeräten“, lässt die Anwendung einer Atemschutzhaube bei biologischen Arbeitsstoffen in der Risikogruppe 2 und 3 zu.

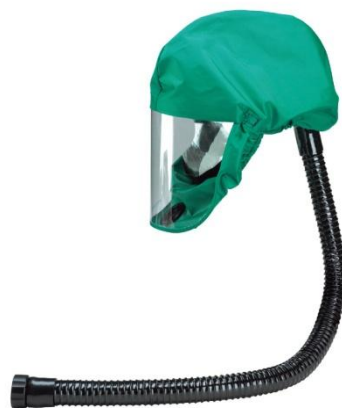
Atemschutzhaube: Einfache Anwendung bei großer Akzeptanz durch den Träger.

Die Handlungsanleitung schließt bei der Gefährdungsklasse 3 den Einsatz von Atemschutzhauben grundsätzlich aus.

Das o.g. Merkblatt des Deutschen Holz- und Bautenschutzverbandes empfiehlt hier den Einsatz der Hauben, da sie Praktikabel sind und die Nutzer nicht zu schnell an seine Belastungsgrenze führen ohne das gesundheitliche Risiken zu erkennen sind.
